METAMORPHOSE

Wie aus einer in die Jahre gekommenen Schwimmhalle eine modern designte Poolanlage wird, zeigt dieses Beispiel. Das Schwimmbad bekam ein völlig neues Outfit.

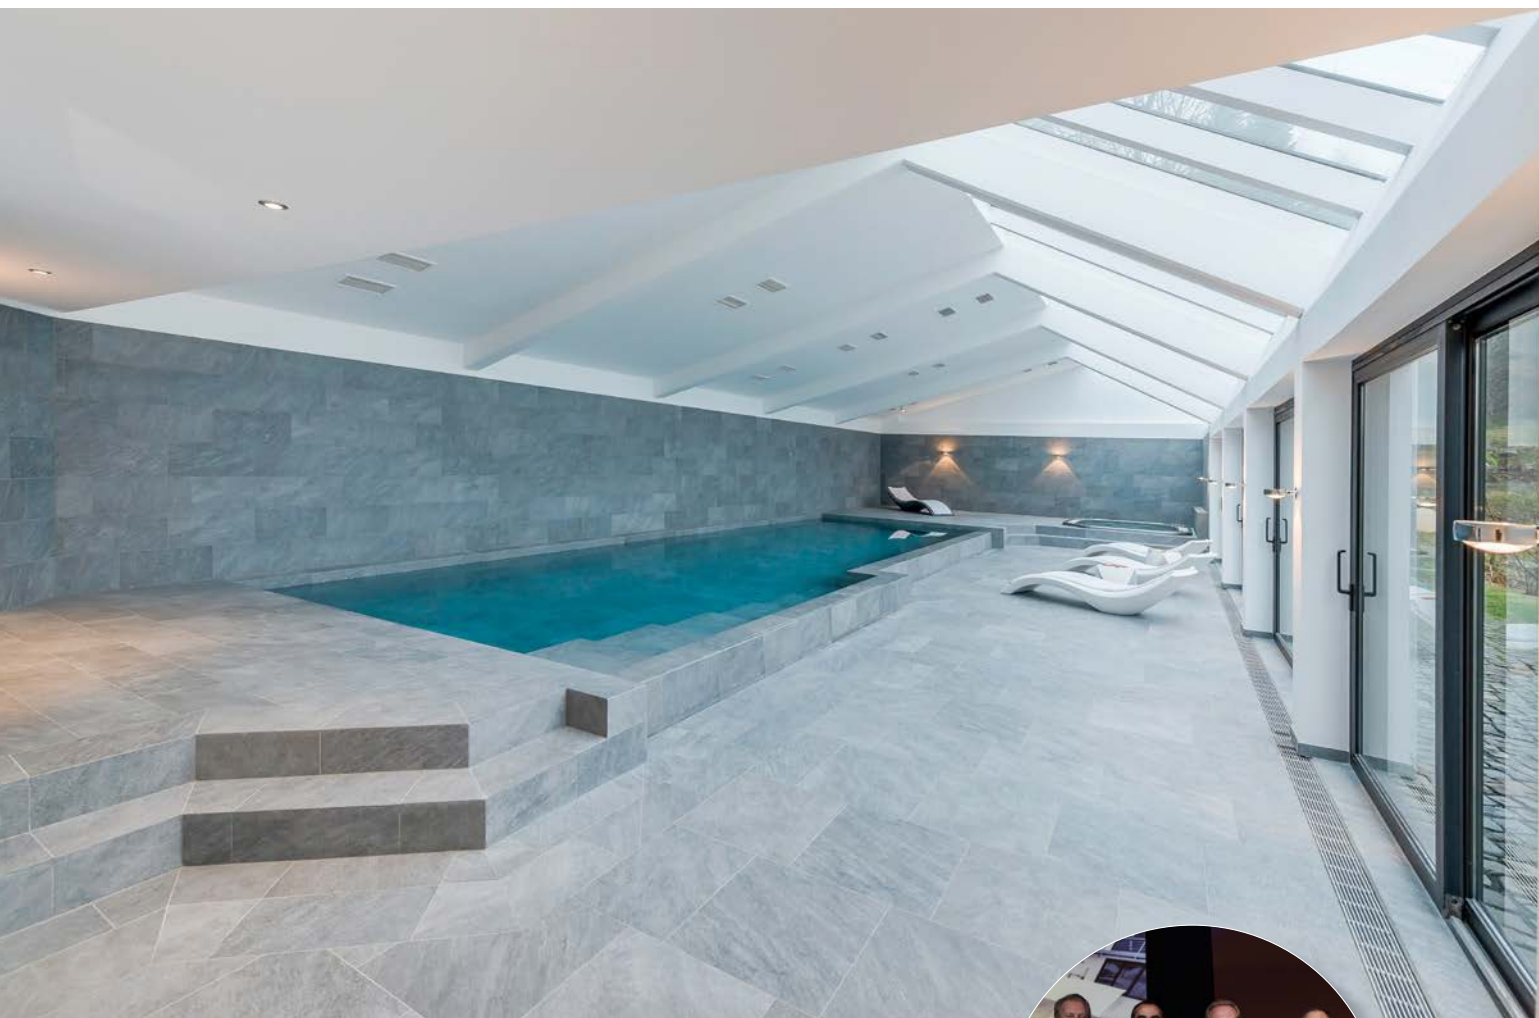
Das neue Becken ist jetzt ein wenig kleiner als der alte Pool. Aber genügend Schwimmfläche blieb vorhanden. Rechts: Für diesen Pool erhielten Heiko Zeuner und Ingmar Lisson den bsw-Award.

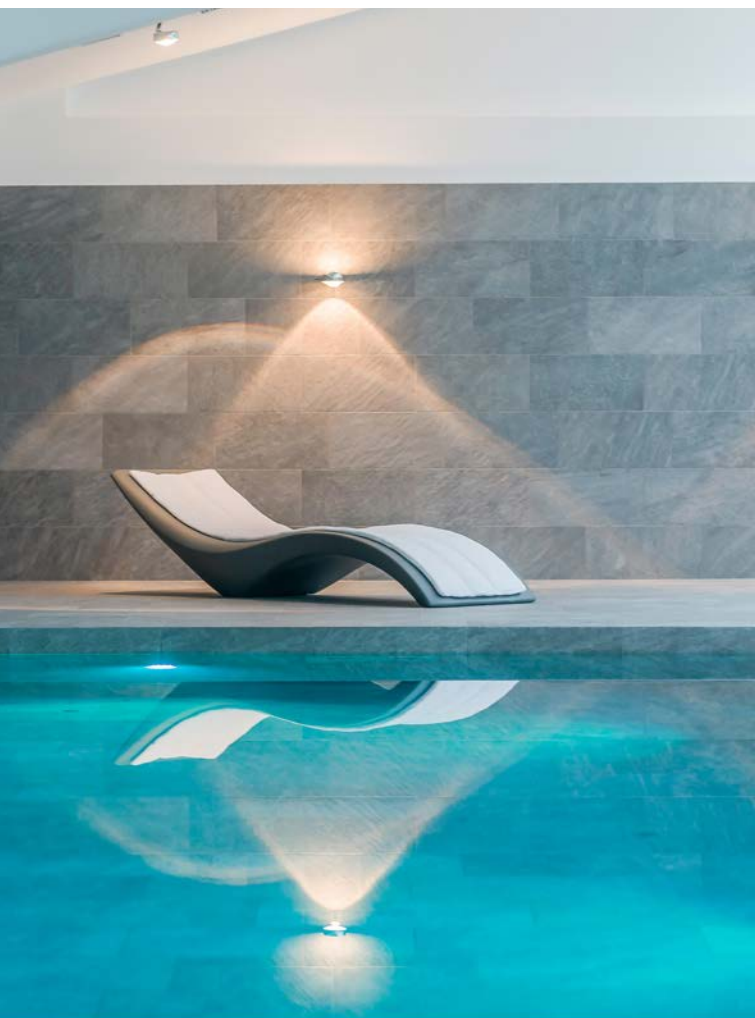
Optischer Blickfang ist eine außenliegende Treppe mit langgezogenen Stufen – ein typisches Merkmal, an denen man die Handschrift von Holger Mauerer erkennt. Der Vorteil: Durch die außenliegende Treppe geht keine Schwimmfläche verloren.

»Optischer Blickfang ist eine Treppe mit langgezogenen Stufen«

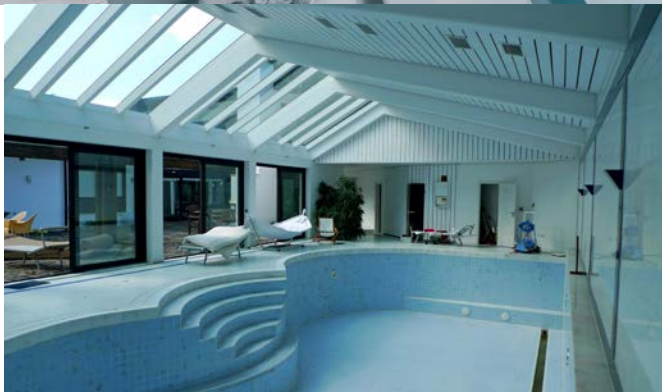
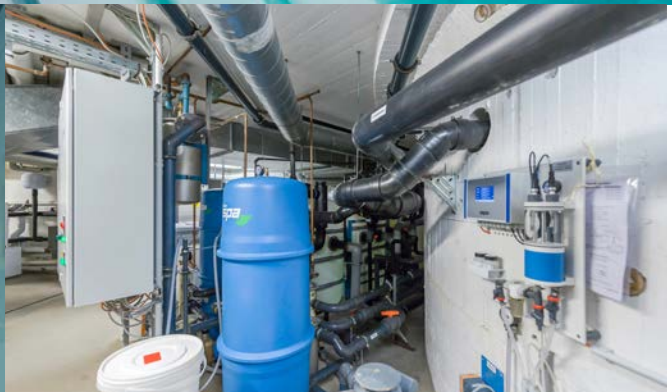
Die Rundungen, die den früheren Pool ausgezeichnet haben, wurden entfernt und praktisch ein neues Becken in die Betonwanne eingebaut.

Gemeinsam mit dem Architekten Holger Mauerer, der die Entwürfe für dieses Projekt anfertigte, entwickelten sie ein Konzept für die Sanierung und Neugestaltung dieser Schwimmhalle. Das alte Becken wurde rückgebaut. Dann wurden neue Betonwände in die Unterkonstruktion einbetoniert, als ob ein neuer Pool eingebaut würde. Statt der Freiform entstand ein Rechteckbecken in modernem Design ohne Rundungen und Schnörkel. Die Wasserfläche ist jetzt mit 11,40 x 4,20 m zwar kleiner, aber immer noch ausreichend groß, um darin ein aktives Schwimmtraining absolvieren zu können. Dafür wurde der Umgangsbereich vergrößert, was die Aufenthaltsqualität in der Schwimmhalle deutlich verbessert. Auch die Beckenhydraulik wurde geändert: Statt eines klassischen Skimmerbeckens verfügt der
